本当はなぜ WTC ビルが崩壊したのか？

本当はなぜWTCビルが崩壊したのか？

By Steven E. Jones

概要

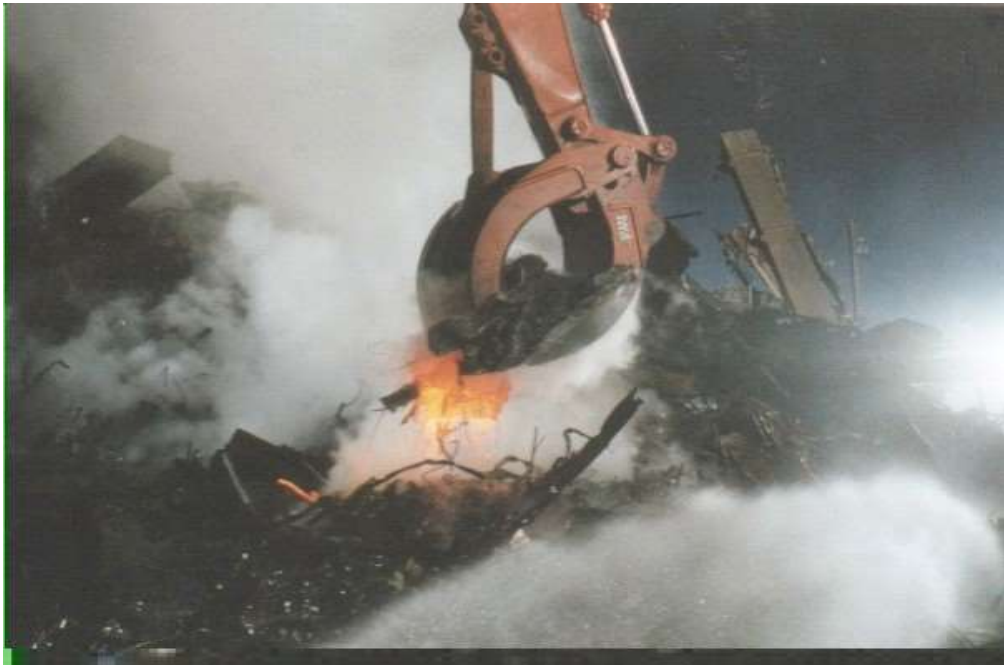
Frank Silecchia による下の写真は、2001年9月27日に北タワーの瓦礫から取り除かれている熱い融けた金属の大きな塊を示している。〈訳注；この日付は、Draft 5.9 までの「9-11 の 8 週間後」から訂正された。〉取り出された金属の下部の色に注目されたい。これから調べるように、金属の温度についてかなりのことが分かり、その成分について重要な手がかりが得られる。

たとえ直接的な元素分析を用いなくても、入手可能な情報に基づいていくつかの金属の可能性を排除することができる。導入部の写真は、グラウンドゼロで引き上げられている熱いスラグの塊を示している。塊の最も熱い部分は下の部分で、スラグの最も深くにあって、金属は熱い黄色、確実にチェリーから赤より上に見えている。下記の表 (<http://www.processassociates.com/process/heat/metcolor.htm> を見よ) で、鉛およびアルミニウム、構造用鋼材、鉄の融点のデータを、色から判る金属のおおよその温度と共に示している。熱い金属のおおよその温度は、その組成とは全く独立に、色で示されることに注意されたい。(顕著な例外はアルミニウムである。アルミニウムは放射率が低く反射率が高いので、自然光の条件下では、固体か液体かを問わずすべての温度において銀-灰色に見える。アルミニウムは他の金属と同様に赤熱はするが、空気中の自然光溢れる条件下では、BYU で行われた実験によると銀-グレーに見える。[Jones, 2006])

上の写真から、WTCの瓦礫からの固体の金属はサーモン色から黄色の熱さに対応する温度（約 1550 - 1900 ° F, 845 - 1040 ° C）に位置していたことがわかる。この温度は鉛、亜鉛やアルミニウムの融点より十分高く、これらの金属は、はるかに低い温度（チェリー-赤かそれ以下）で流れやすい液体となるので明らかに除外される。しかし、この観察された熱いサンプルは、（ビルからの）構造用鋼材または（テルミット反応からの）鉄、または両者の混合物である可能性がある。熱い金属の写真をさらに加えれば、よりいっそう情報を得られ、調査を進められるだろう。

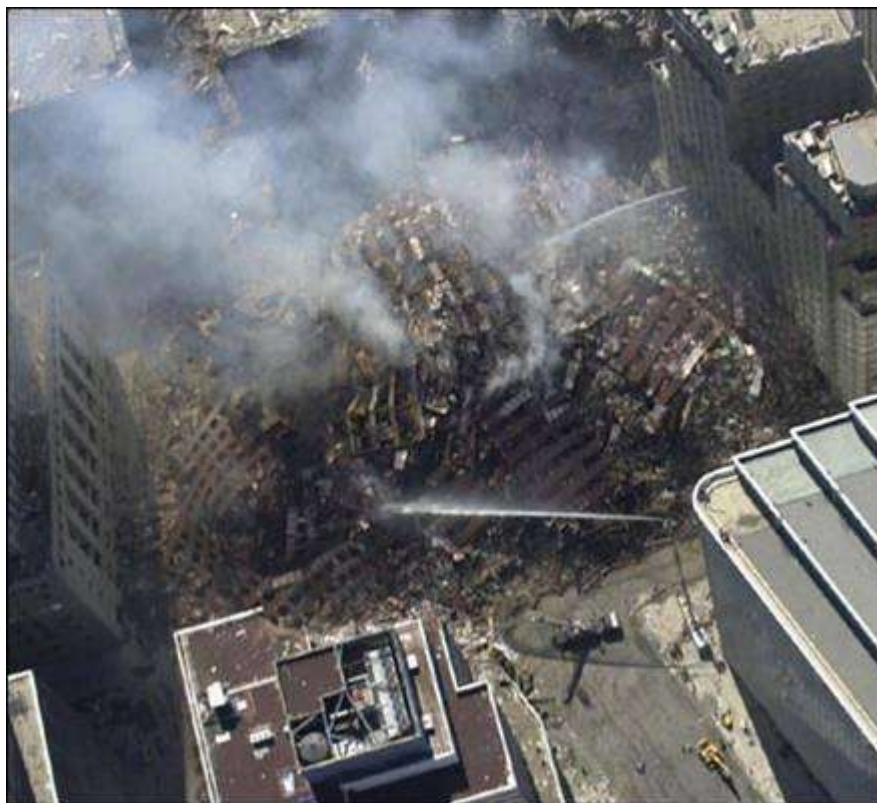
土地占有面積内に完全に崩落した WTC 7

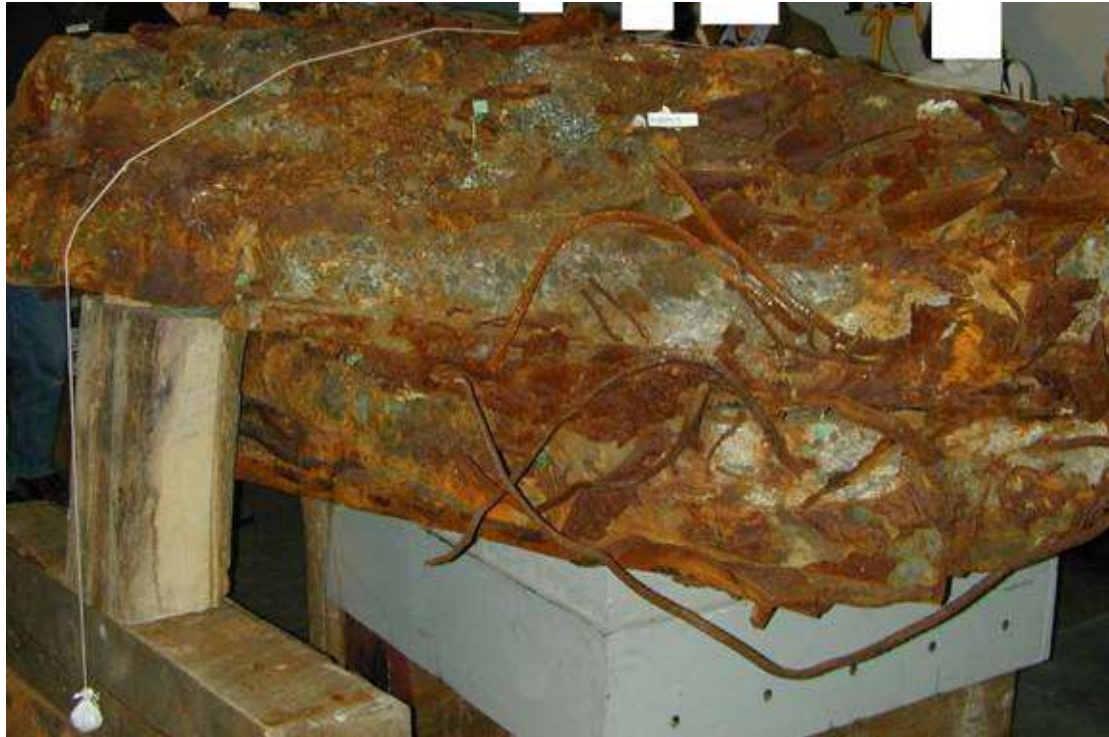
次の写真が手に入り、現在凝固している金属が、まとわり付いた物質を伴って（2005年11月の時点で）ニューヨークの倉庫に保管されている様子をはっきり示されている：

この物質中の（アルミニウムではなく）鉄の存在は、赤みを帯びた錆が見られることで示されている。サンプルが得られたときは、特性分析の技術を一通り用いて、速やかに求める情報が得られるだろう。エネルギー分散型 X 線分光分析〈X-ray energy dispersive spectrometry〉（XEDS）を用いて元素組成が、電子エネルギー損失分光〈electron energy-loss spectroscopy〉を用いて、XEDS では検出できない微量な元素が分かる。走査型電子顕微鏡で後方散乱電子回折〈electron-backscattered diffraction〉を用いて、相に関する情報が得られる；何らかの沈澱物の形成から融解生成物が達したはずの最低温度を知り得る。我々はこれらのデータを取得し、何が明らかになろうとも、発表するよう努力するつもりである。

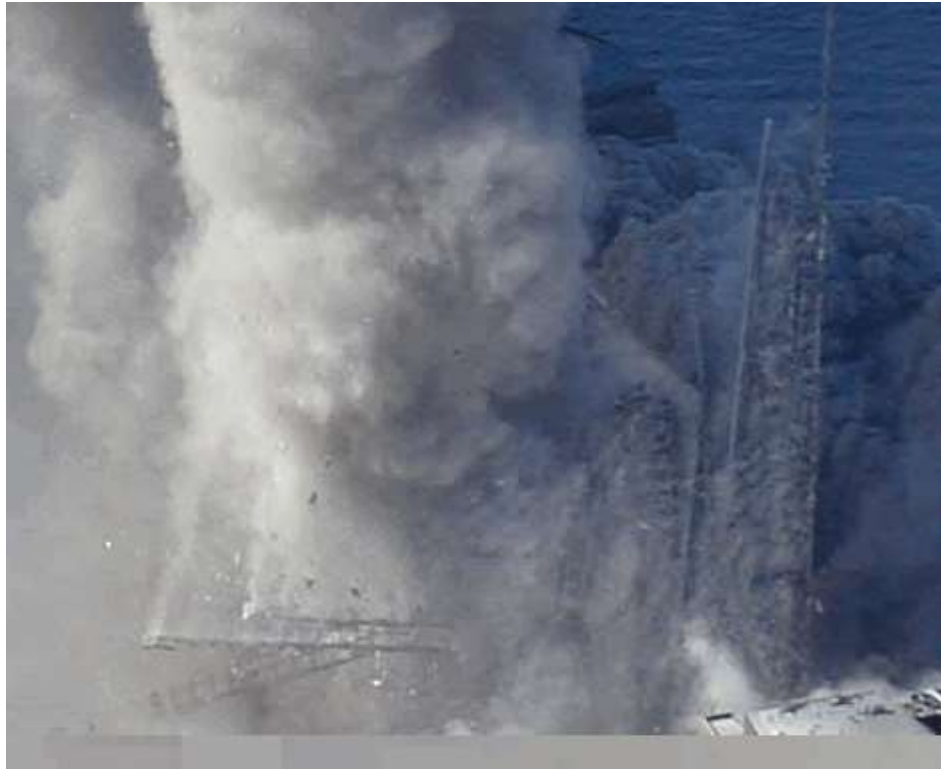
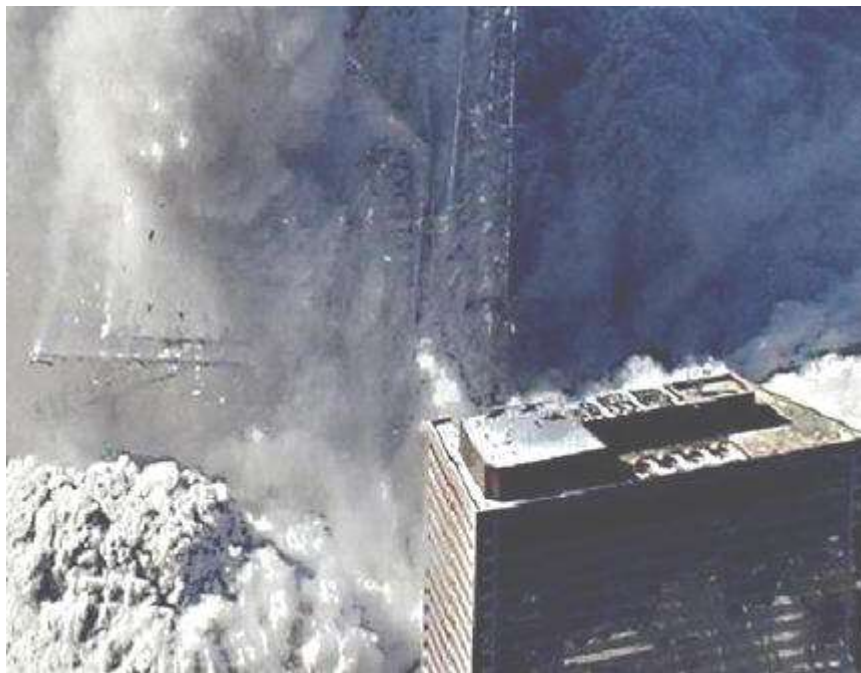
New York Post 紙のフォトジャーナリスト Rob Miller によって撮られた一枚の興味をそそる写真（下右〈訳注：2 つ下、ブラウザウィンドウの幅が広いときは 2 つ下の左〉）（Swanson, 2003）は、テルミット、あるいはサーメートのような硫黄を含有した誘導体を使用したことを示すさらなる証拠写真となる。（訳注：この写真は Draft 5.5 まで使われていた写真の一部を含む部分を拡大したもののだが、全体の構図がわかりにくく、コントラストも劣るようなので、元の写真も並べた。） WTC 7 を前景にして、WTC 1 からの通りの向う側に WTC 1 が崩壊するときの残骸や粉塵が見える。比較のために、左〈訳注：直下〉の写真はテルミット反応を示しており、灰白色の酸化アルミニウムの塵の噴出流〈plume〉が、白色の熱い融けた鉄の“滴〈blob〉”から伸びている。（著者の BYU での実験で、テルミット+硫黄は 1 秒未満で鋼鉄のカップを切り裂いた。）

Miller 氏は、2 つの梯子状の構造を写真に収めており（上の右〈訳注：2 つ上、または上左〉の写真で左下側部分；より鮮明な写真を求めている）、WTC 1 の中心部で見られた鋼材の構造に合致する。上部構造の左端の末端部で、白色の“滴（blob）”から上方にたなびく灰白色の噴出流をよく見られたい。（下部の構造は粉塵によってほとんど見えなくなっている。）テルミットが構造用鋼材を切断し、なおも灰白色の酸化アルミニウムが反応箇所から噴き出しながら、鋼材の切断された端に付着している反応からの白熱した鉄が見えている可能性がある。この観察は、テルミットまたはその一変形物〈*one of its variants*〉の使用と辻褄が合う。しかし、この方向での証拠について何らかの確固とした結論を引き出し得る前に、この写真に加えてその一連の写真のさらなる分

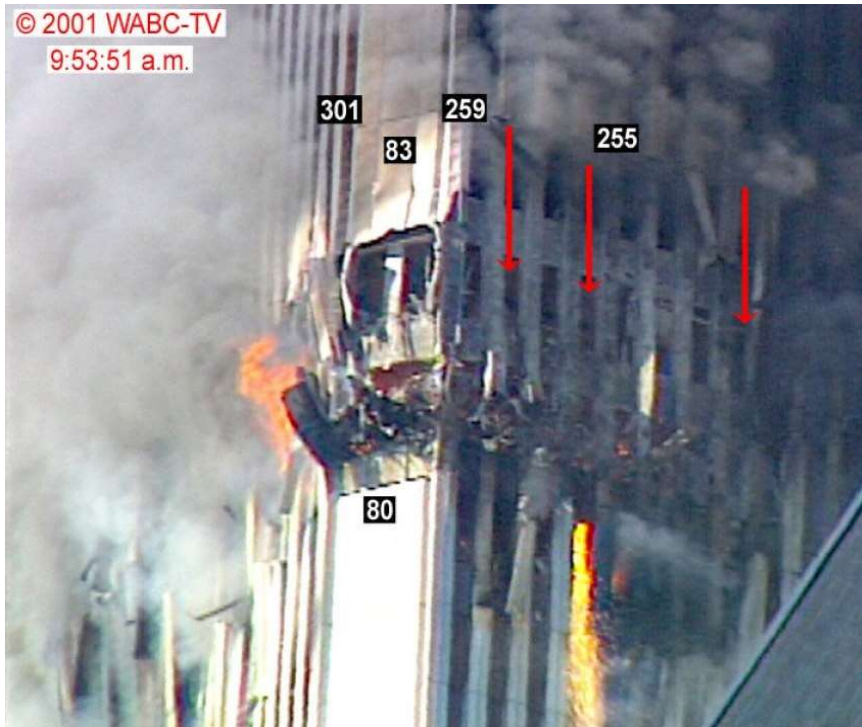
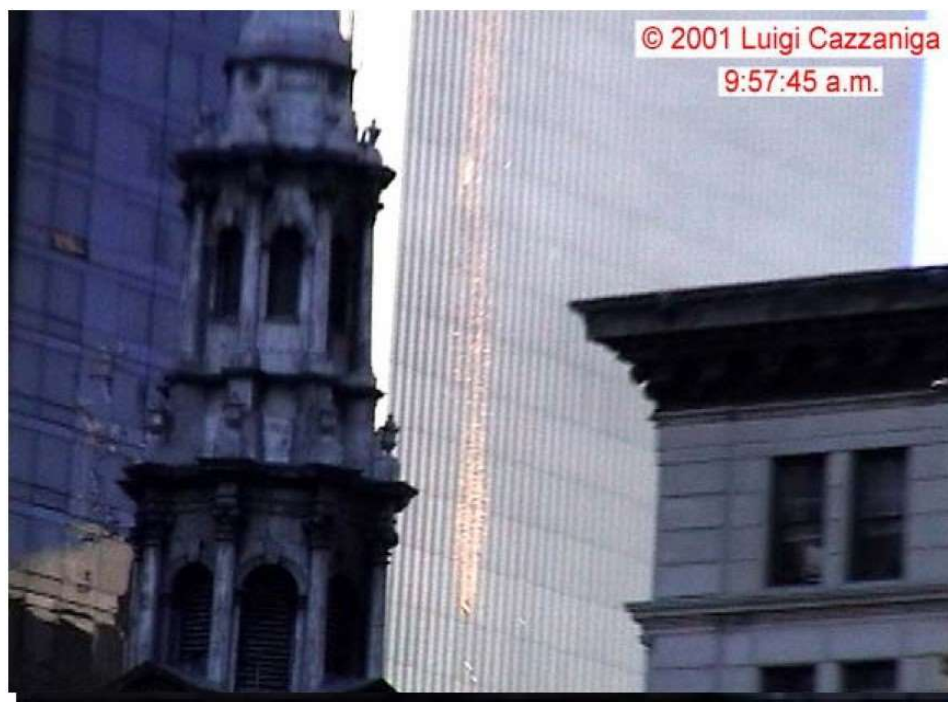
<http://video.google.com/videoplay?docid=-2991254740145858863&q=cameraplanet+9%2F11> 。 〈訳注：下の〉写真は同じ重大な事象を捉えており、南タワーから滴って、下の地面に近付いてもなお熱い液体金属をはっきり見せている：

WTC の大惨事で、液体の融けた金属が存在していたことを否定できる者がいるだろうか？黄色は融けた金属の

温度が約 1000 °Cであることを示し、明らかに、黒煙を上げるタワーの炭化水素の火災で生じ得る温度を越えている。もし、(例えば航空機からの) アルミニウムが融けたとすると、その約 650 °Cの融点で融けて熱源から流れ出てしまい、この融けた金属に見られた黄色にまで達することはないであろう。従って、融けたアルミニウムはもはや除外される可能性が高い。しかし、テルミットは黄色から白色の高温で融けた鉄を生成するので、このビデオに見られるような特徴を持つ融けた鉄は、タワーの鋼鉄支柱を侵してビルを崩壊の直前に弱体化させるテルミット反応と事実上合致する。(上のビデオクリップで、熔融金属の一部がビルの側面に当たるとき、金属の“飛び散り”として白熱した内部が明らかに露出する。) また、液体の金属が地面に近付いてもオレンジの合い(右(または下)の写真)を保つことは、さらにアルミニウムを除外し、(典型的な)進行中の(amid-flight)テルミット反応を示唆する。読者は、南タワーの崩壊直前に角に見られる、滴る融けた金属を、次の知られたテルミット反応から融けた滴る金属と比べてみたいだろう：<http://www.checktheevidence.com/911/Thermite2.htm>。もし、この写真と上のビデオで強く示唆されるように、テルミット法の(aluminothermic)反応が鋼鉄の支柱を切断するために実際に用いられたとすると、融けた鉄と共に酸化アルミニウムが、両タワーと WTC 7の崩壊による有毒な粉塵の中に、異常な量と超微粒子サイズで見付からなければならない。我々はこれらの残留する最終生成物、特に鉄とそれに伴う酸化アルミニウムを、WTCの熔融金属プールの一つから取り出した凝固したスラグの中に探す予定である。

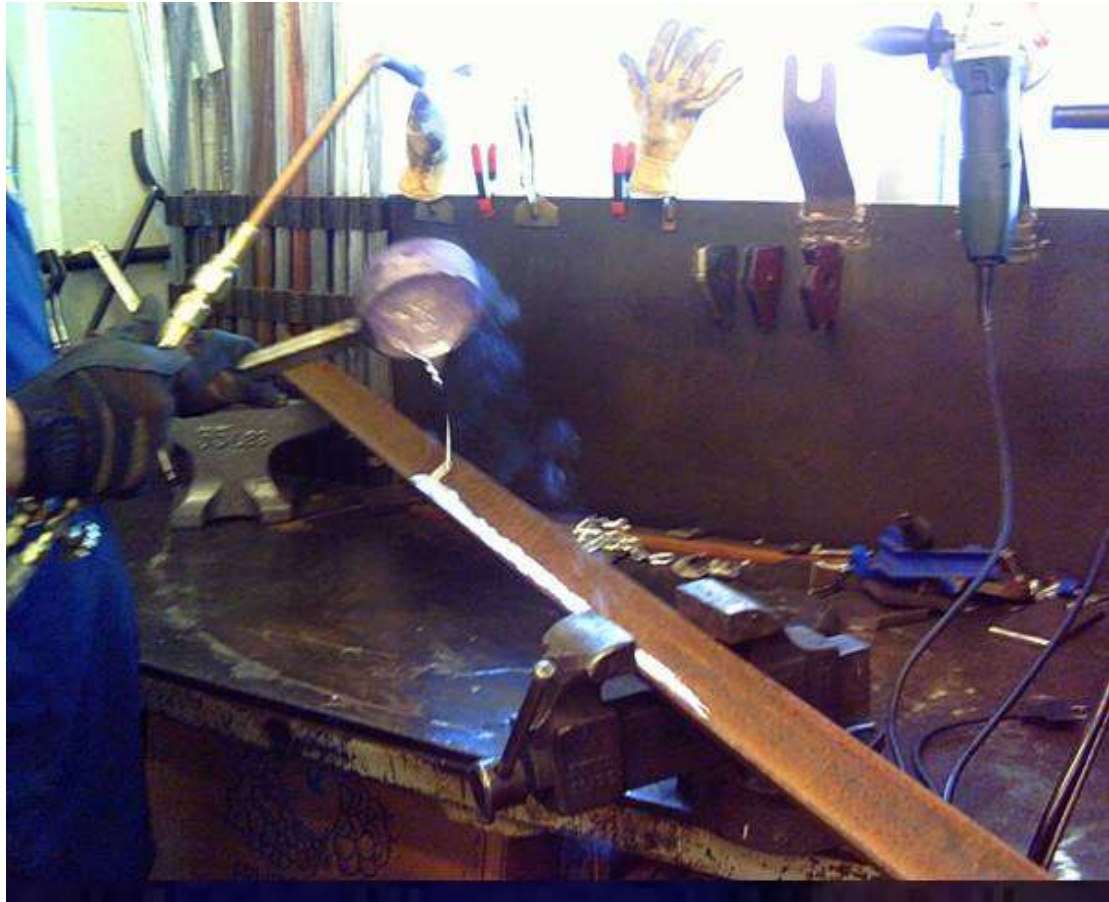
錆びた鋼鉄の上に注がれる融けたアルミニウム：全く何の激しい反応も見られない。

もちろん、観察に対する他の説明も模索される。例えば、F. Greening は、両タワーに衝突した航空機のアルミニウムが融解し得て、これが“錆びた鋼鉄の表面に”落ちて“激しいテルミットの爆発”を引き起こしたかも知れないと唱えた。[Greening, 2006]そこで、著者は数人の学生と、アルミニウムを融かして、錆びた鋼鉄の表面に垂らして直接実験してみた。実際には**何も**“激しいテルミット”反応は見られ**なかった**。我々は、錆びた鉄に接触した融けたアルミニウムの温度が、固まるまで(赤外線プローブで測定して)単に毎分約 25 °Cずつ冷えるのを観察した。故に、アルミニウムと酸化鉄の間のいかなるテルミット反応も最小限でなければならず、放射や熱伝導による冷却に匹敵することはなく、従って Greening による予測を支持**しない**。鋼鉄には何の損傷も、歪みさえも見られなかった。(下の写真を見よ。)融けたアルミニウムを砕いた石膏とコンクリート(湿ったものと乾いたもの)の上に垂らしたときにも、激しい反応は見られなかった。[Jones, 2006]たとえ、ビル中心部の巨大な鋼鉄支柱が錆びていて、何らかの形で融けたアルミニウムに直接接触して曝されていたとしても、これらの実験は、両 WTC タワー内の融けたアルミニウムがこれらの鋼鉄支柱を破壊し得たという見方 [Greening, 2006 を見よ]にはいかなる支持も与えない。

我々はまた、アルミニウムを入れた鋼鉄鍋が熱せられて赤から黄色に光を放つ間、中の融けたアルミニウムが銀-グレーの色を保っており、南タワーが崩壊する直前に滴っていた黄-白色の融けた金属が、融けたアルミニウムでは**ない**という根拠を著しく増したことに注意した。(上のビデオクリップでの)融けた金属の黄色は、温度がおおよそ 1000 °Cであることを意味し、ビルで黒煙を上げる炭化水素の火災としては高過ぎることを思い起こそう。)以下は強調するに値する点である：融けた鉄が(特有の高い放射率によって)、南タワーが崩壊する直前に滴っていた融けた金属で観察されたように、(~1000 °C で)黄-白色に見えるのに対して、アルミニウムは放射率が低く反射率が高いので、自然光の条件では融けたアルミニウムは銀-グレーに見える (<http://www.checktheevidence.com/911/Thermite2.htm> を見よ)。

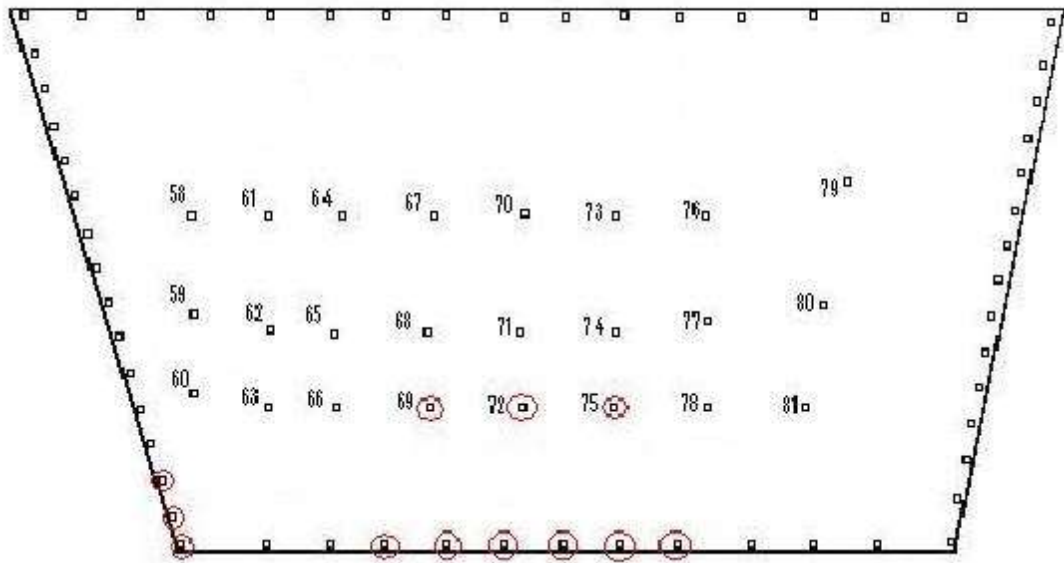
屋上側から見た、WTC 7の鋼鉄支柱の配置図。丸印は、WTC 1の崩壊からの破片による損傷を受けた可能性がある支柱で、WTC 1から350フィートは離れている（NIST, 2005）。従って損傷は明らかに非対称で、かつ明らかにどの中心支柱も降り注ぐ破片によって切断されなかった。WTC 7は航空機の衝突を受けていない。

火災はビルの中で不規則に散らばって発生していたにもかかわらず、（上記リンクで）読者が観察したように、WTC 7 は速やかかつほぼ真下に対称的に崩落した。WTC 7 は、持続する大きな火災が見えなかった（かなりの黒煙が見えていた）にもかかわらず、両タワーの崩壊後、約 7 時間で崩壊した。WTC 7 内では、下図に示すように、24 本の巨大な鋼鉄支柱（steel support column）と巨大なトラス（桁構え）（trusses）が、57 本の周辺支柱（perimeter columns）と共に、非対称に配置されていた。（FEMA, 2002, chapter 5; NIST, 2005）

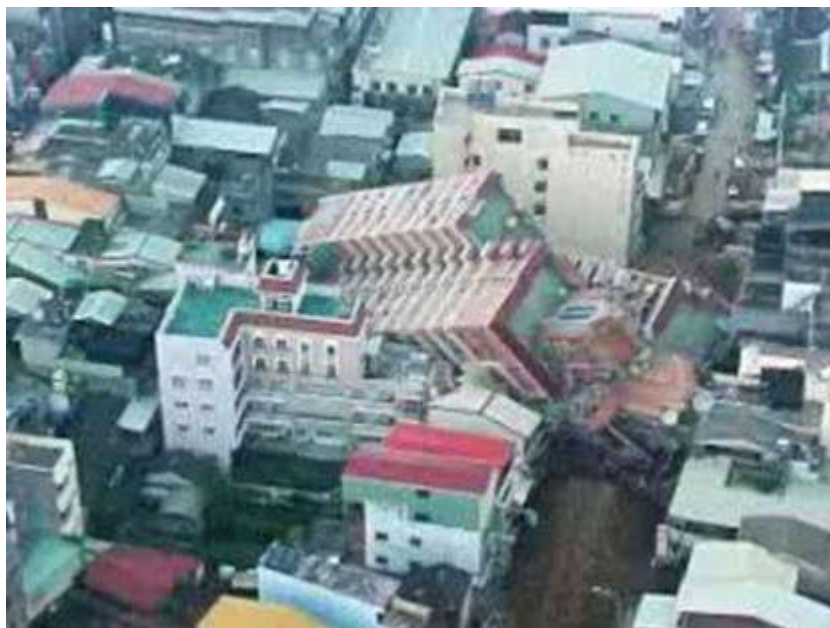
ランダムな要因で起こるときの高いビルの非対称的な崩壊。〈訳注：左または上の写真は、<http://911research.wtc7.net/wtc/analysis/compare/collapses.html> に載っている、1999年台湾中部でのM7.6の地震で倒壊したビル6例の中の1つ。〉L'Ambiance Plazaの崩壊（右〈または下〉）は、ランダムに進行する崩壊で予期されるように、押し潰された〈pancaked〉コンクリートの床板が概ね原型を保ち、最低限の細かい塵しか伴わずに積み重なった結果をはっきり見せるようすを示す。

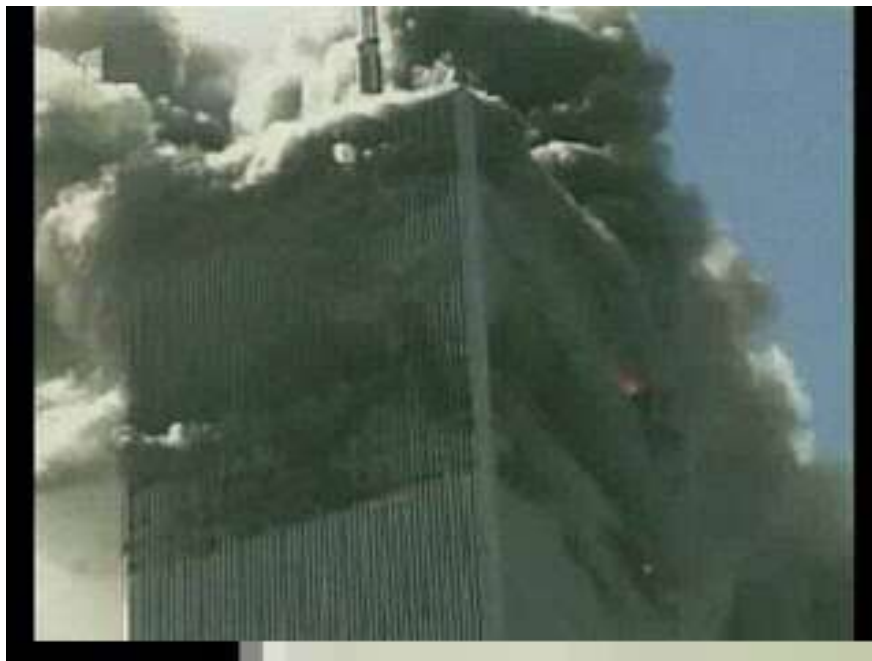
崩壊開始時にアンテナ (最上部) を見せる北タワー。

様々な角度から崩壊を捉えたビデオテープ録画を調べると、外壁で動きが 顕著になる少し前に、屋上の通信タワーが下方と横に動き始めたことが わかる。これは **崩壊が、中心コア区域での 1 箇所かそれ以上の破壊から始まった** ことを示唆する。(FEMA, 2002, chapter 2; 強調を追加)

アンテナが最初に落ち始めたことは、北タワーの崩壊ビデオで確認できる。

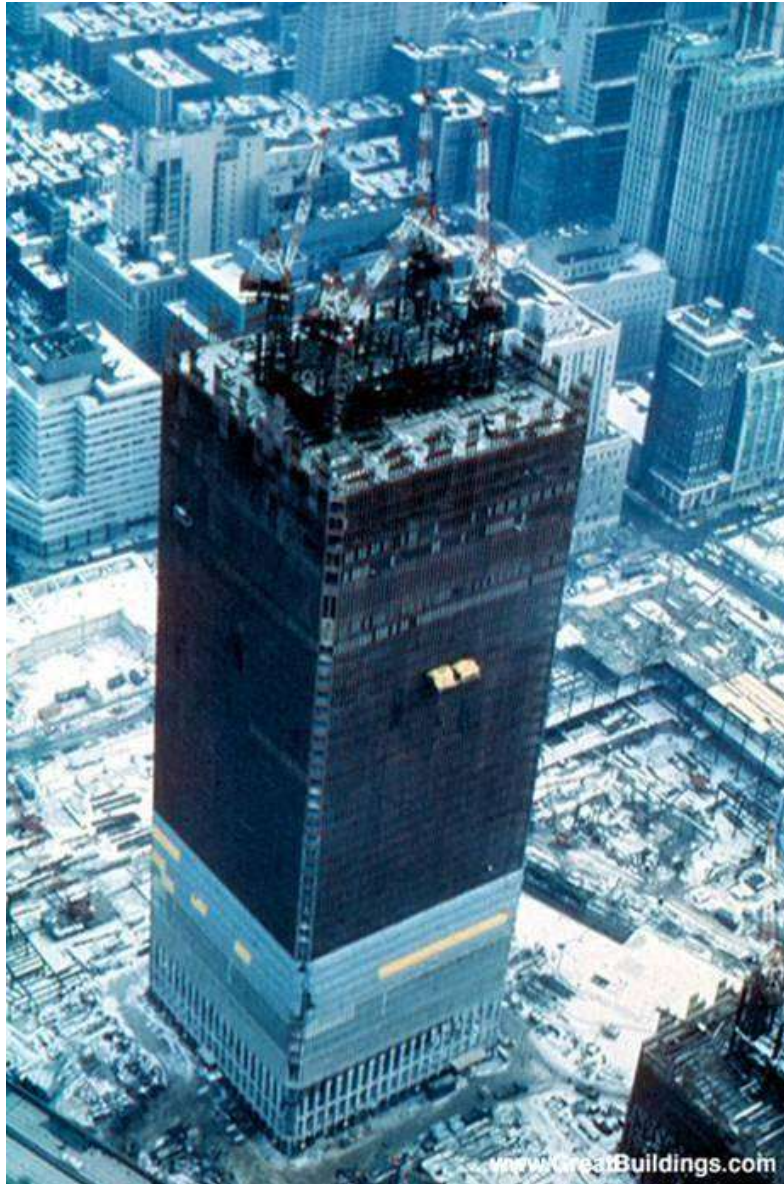
両 WTC タワーは、47 本の中心鋼鉄支柱と 240 本の周辺鋼鉄支柱との、合計 287 本の鋼鉄支柱で堅固に建設された。多くの人が、不規則に起こった火災／損傷で真下に崩落したこと（公式説）に疑いを抱き、爆発物を疑っている。

鉄骨：巨大なコア（左側）は莫大なヒートシンクとなる。作業員が連結された中心支柱に堅固に接続された床板〈floor pan〉の上に立っていることに注意。<IMG height=452 alt=9-11_20Picture6.jpg hspace=0 src="本当はなぜ WTC ビルが崩壊したのか？.files/9-11_20Picture6.jpg" width=602 border=0
